# Komponentdatabas samt felanalys av luftsystemkomponenter

Författare: Johan Andersson och Fredrik Johansson  
Rapportkod: MDH.IMA.FLY.0185.2007.C.10p.M

# Sammanfattning

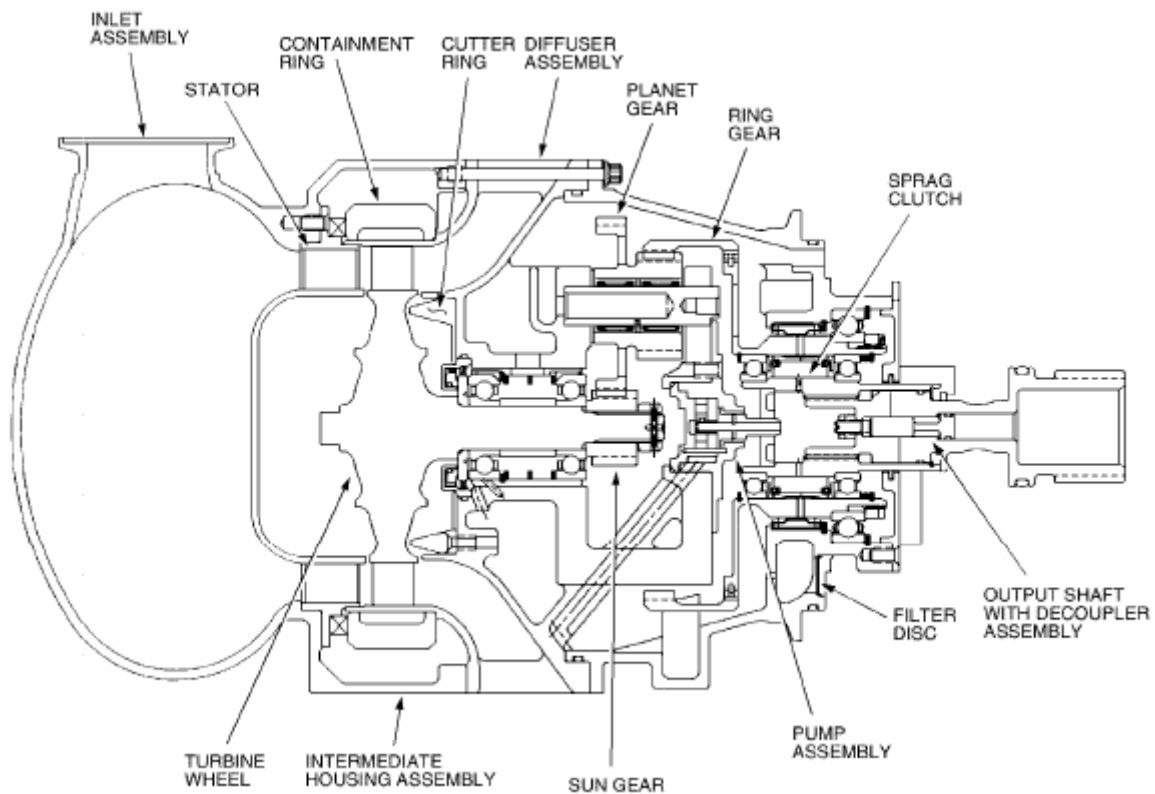
Figur 3.4 Sprängskiss Air Turbine Engine Starter

När motorns hastighet är större än starterns kopplar frikopplingsmekanismen från den utgående axeln ifrån startern och detta medför att turbinhjulet och planetväxeln stannar. Den utgående axeln tillsammans med oljepumpen fortsätter att rotera med motorn. Oljepumpens uppgift är att smörja frikopplingsmekanismen och lagren då motorn är i drift.

I händelse att frikopplingsmekanismen inte lyckas koppla från den utgående axeln finns en tension bar som kopplar bort startern ifrån motorn.

**Turbine wheel seal set:** Är den mest rapporterade delen för startern. Det är en uppsättning tätningsskivor som tätar kring turbine shaft. Ringarna är placerade i planetväxeln i diffuser assembly. De skador som rapporterats är främst förslitningsskador så som seal set worn.
